# 水(風)災因應對策及應變作為分享

經濟部水利署 水利防災組

114年04月30日

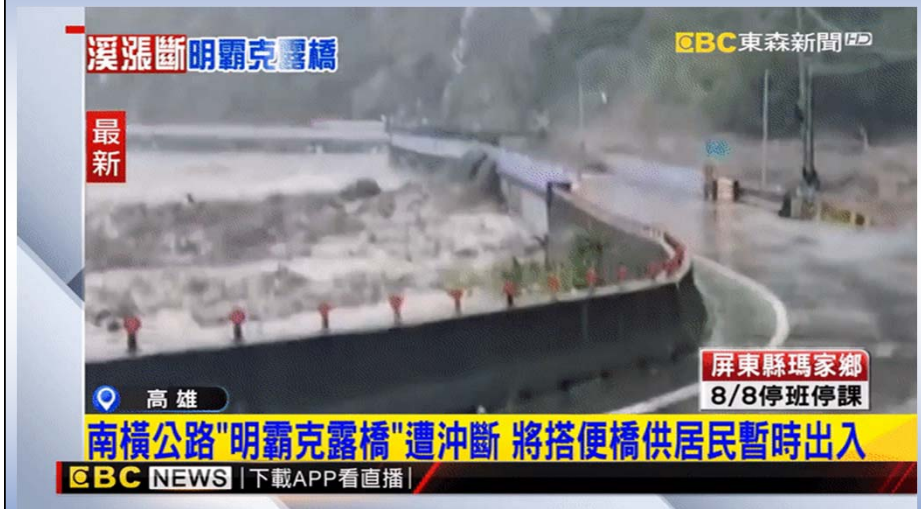
2021/8/7 高雄桃源山區2日內降雨約1000mm

8月7日南橫公路「明霸克露橋」遭沖斷

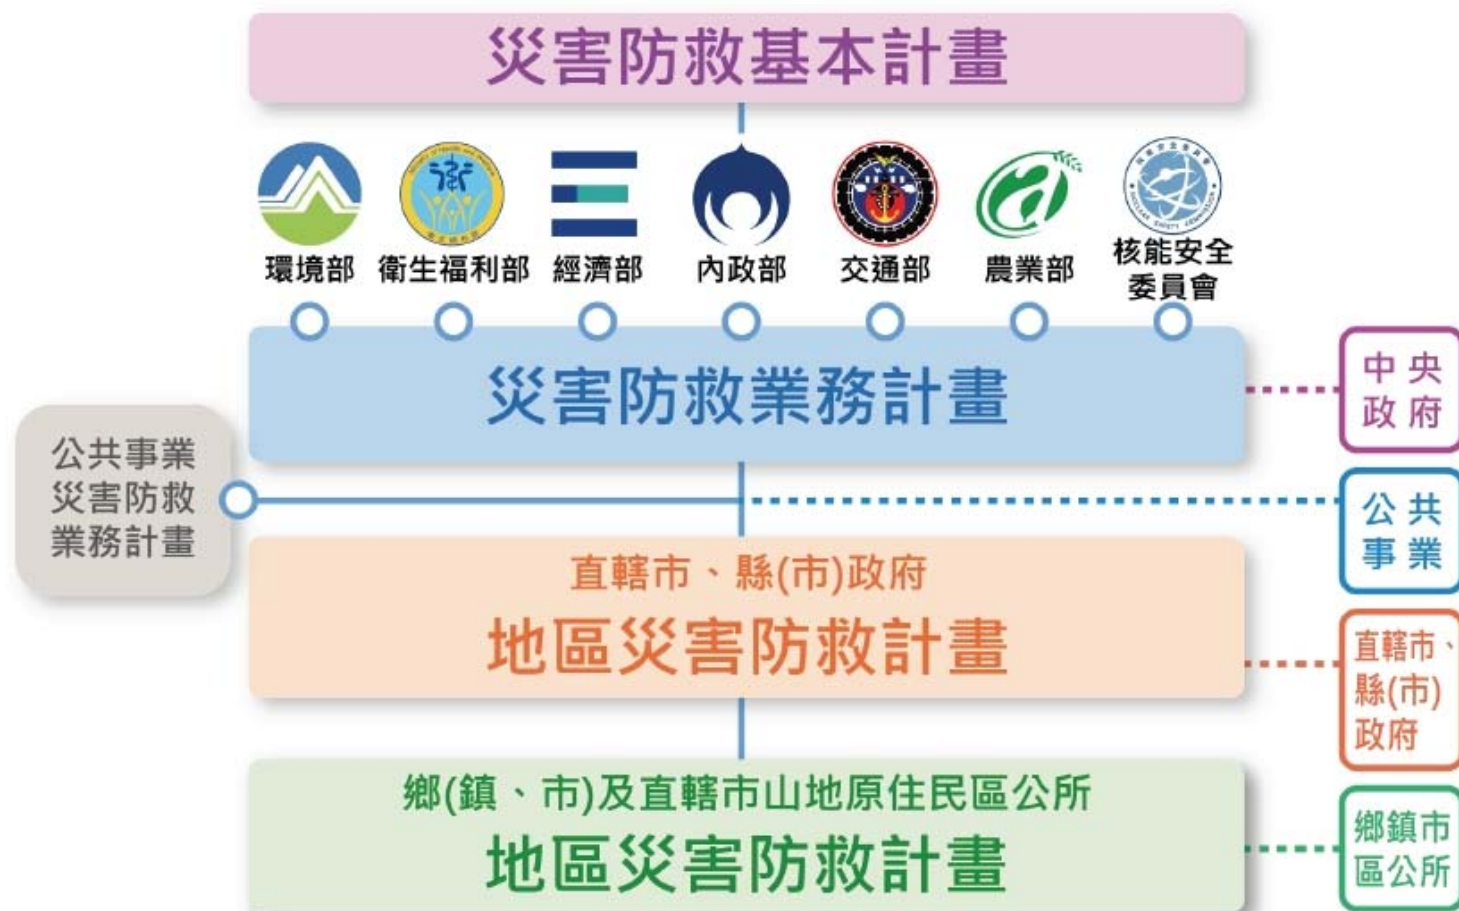
〔圖 1〕 災害防救計畫體系

災害防救業務計畫  
中央災害防救業務主管機關  
每二年應檢討修訂

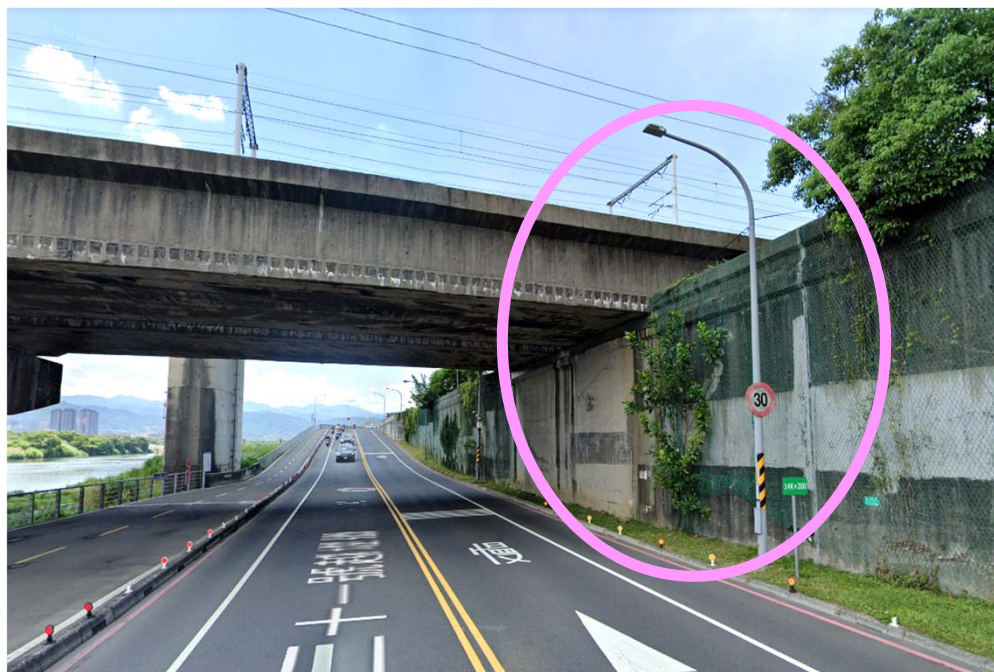
大漢溪鐵路橋(取自GOOGLE MAP)

超過200座橋樑

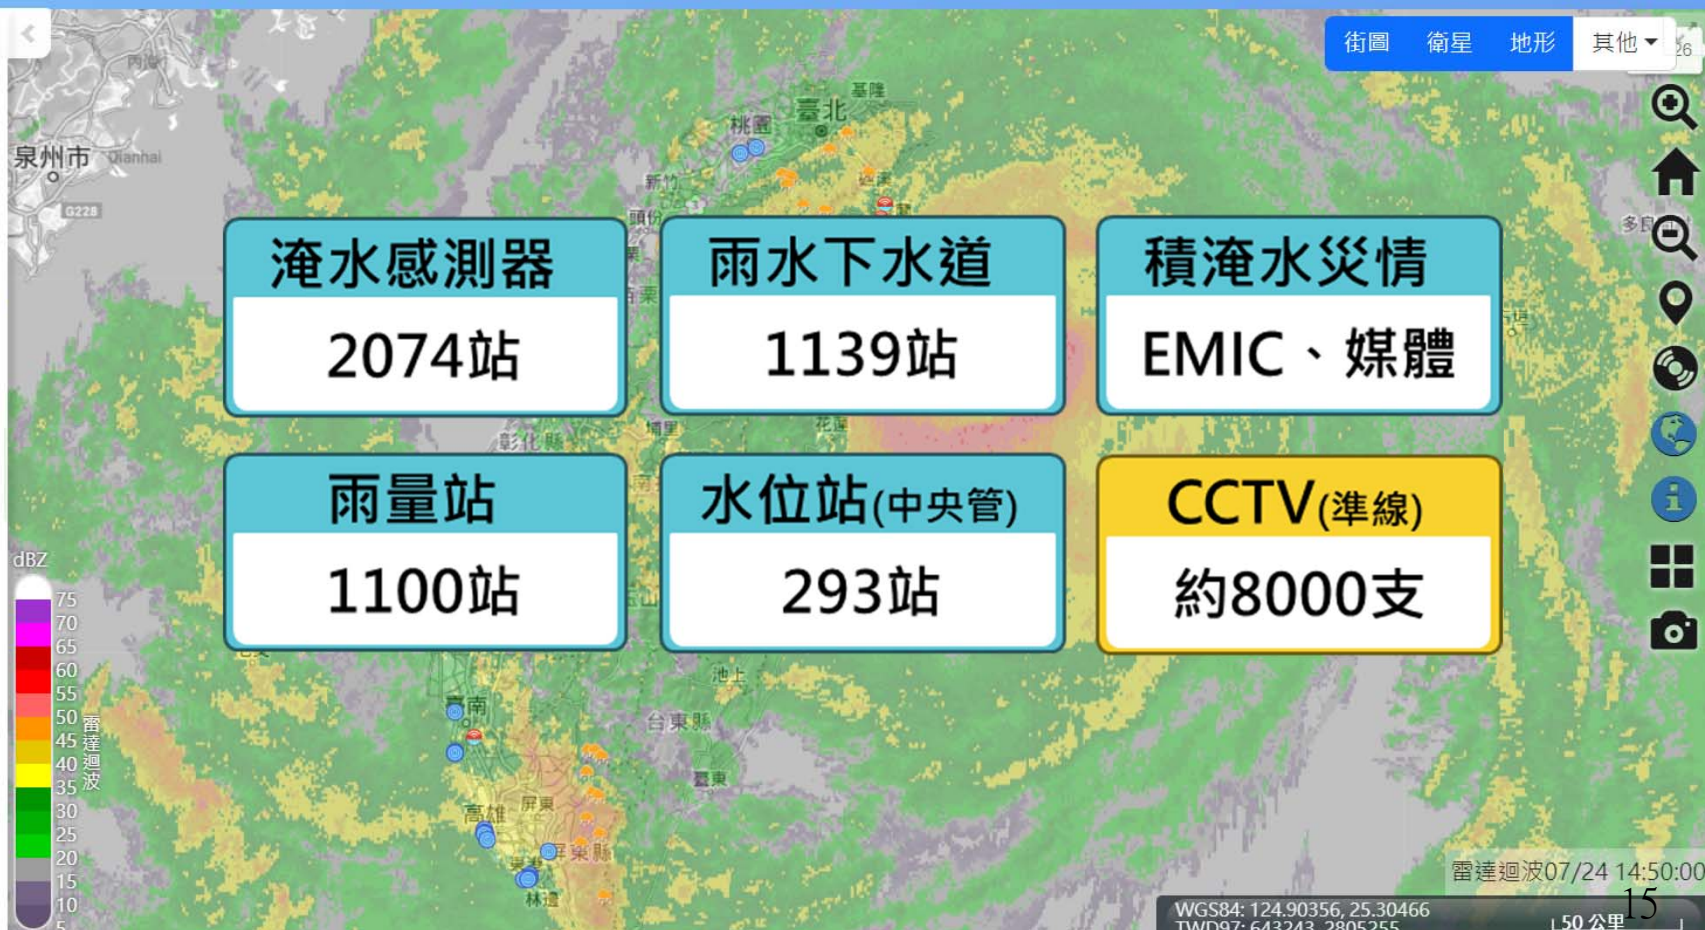
# 災情資訊整合平台功能擴充-平台現況

即時監控

綜整資訊 雨量站 水位站 淹水感測 下水道 通報災情

僅呈現高關注因子淹水感測設施

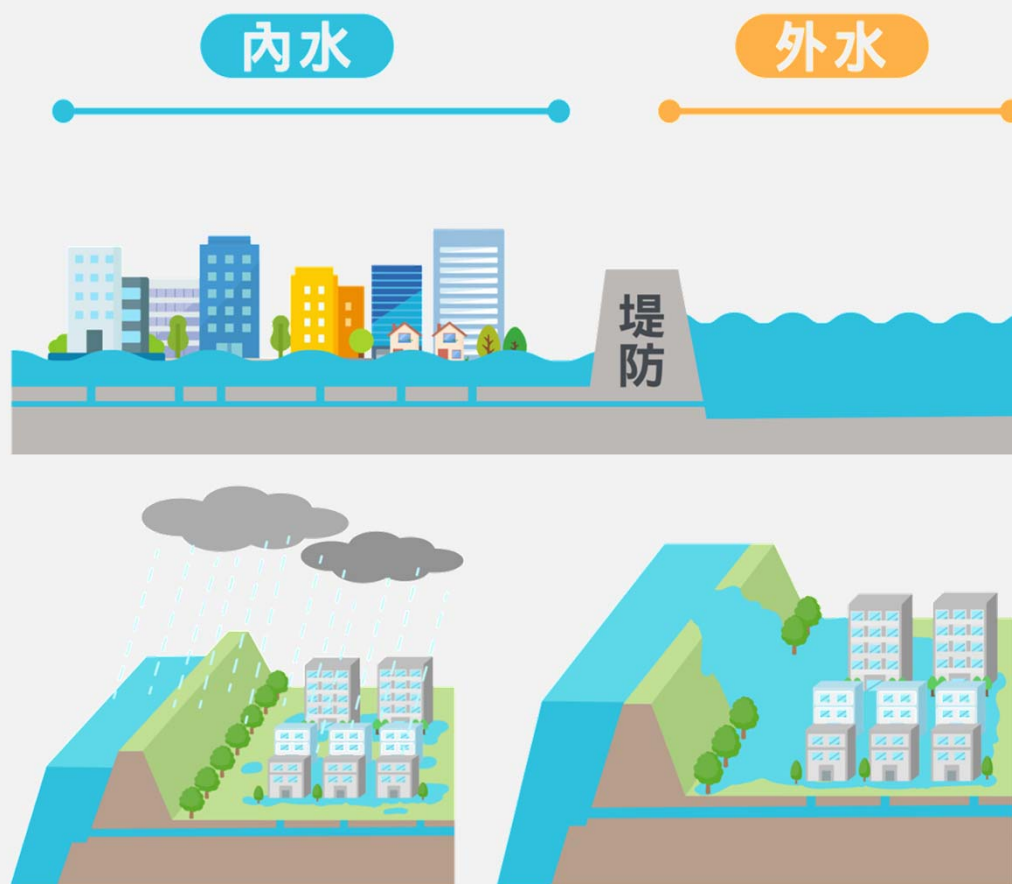
發布淹水警戒  
(一、二級)

## 二級淹水警戒:

持續降雨，易淹水村里或道路

可能3小時內開始淹水

## 一級淹水警戒:

可能已經開始淹水

發布水位警戒  
(一~三級)

## 三級水位警戒:

預計未來2小時到達高灘地

## 二級水位警戒:

預計未來5小時到達計畫洪水位  
(或堤頂)

## 一級水位警戒:

預計未來2小時到達計畫洪水位  
(或堤頂)

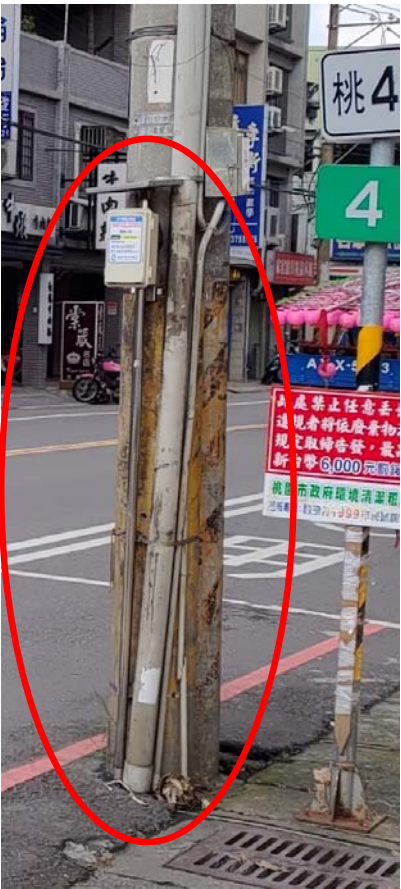
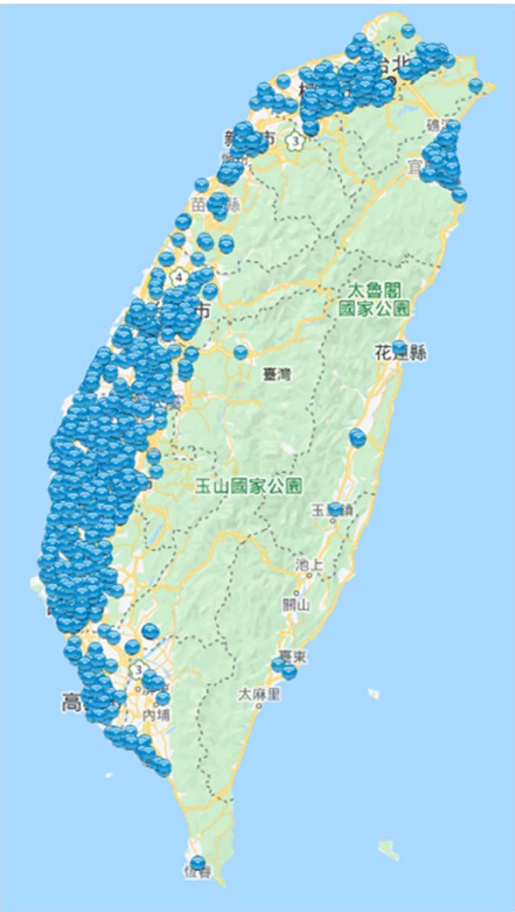
超過2,000 Sensors

每10分鐘回傳

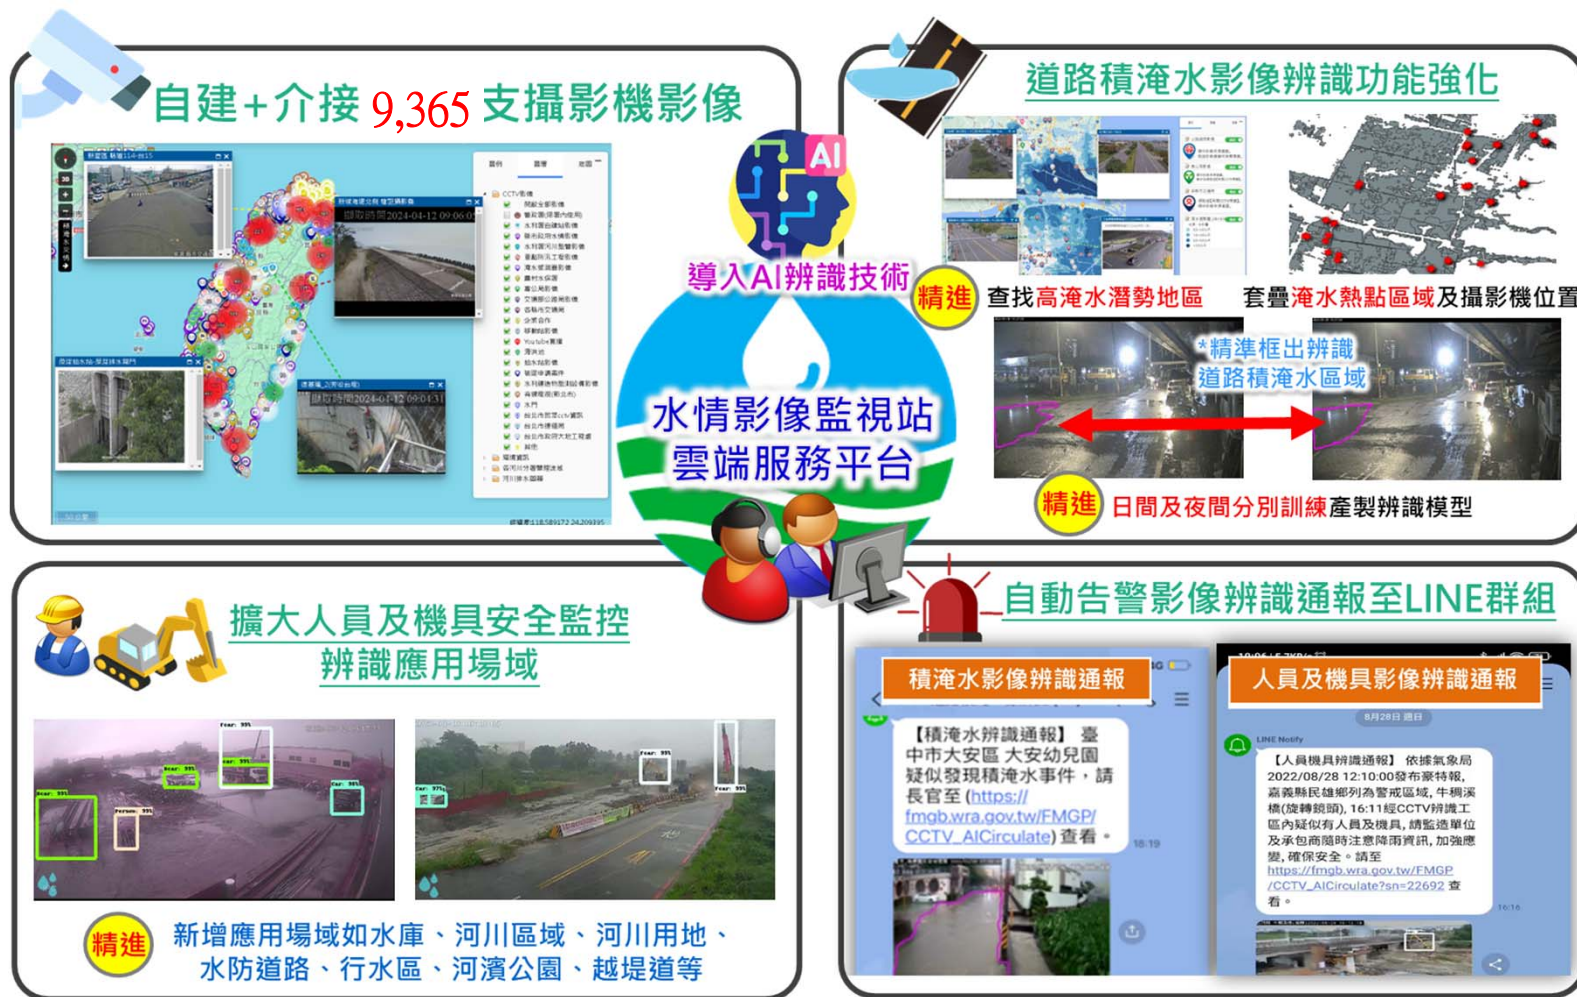
CCTV影像導入AI辨識技術，輔助積淹水、河川水位、人員及機具判斷

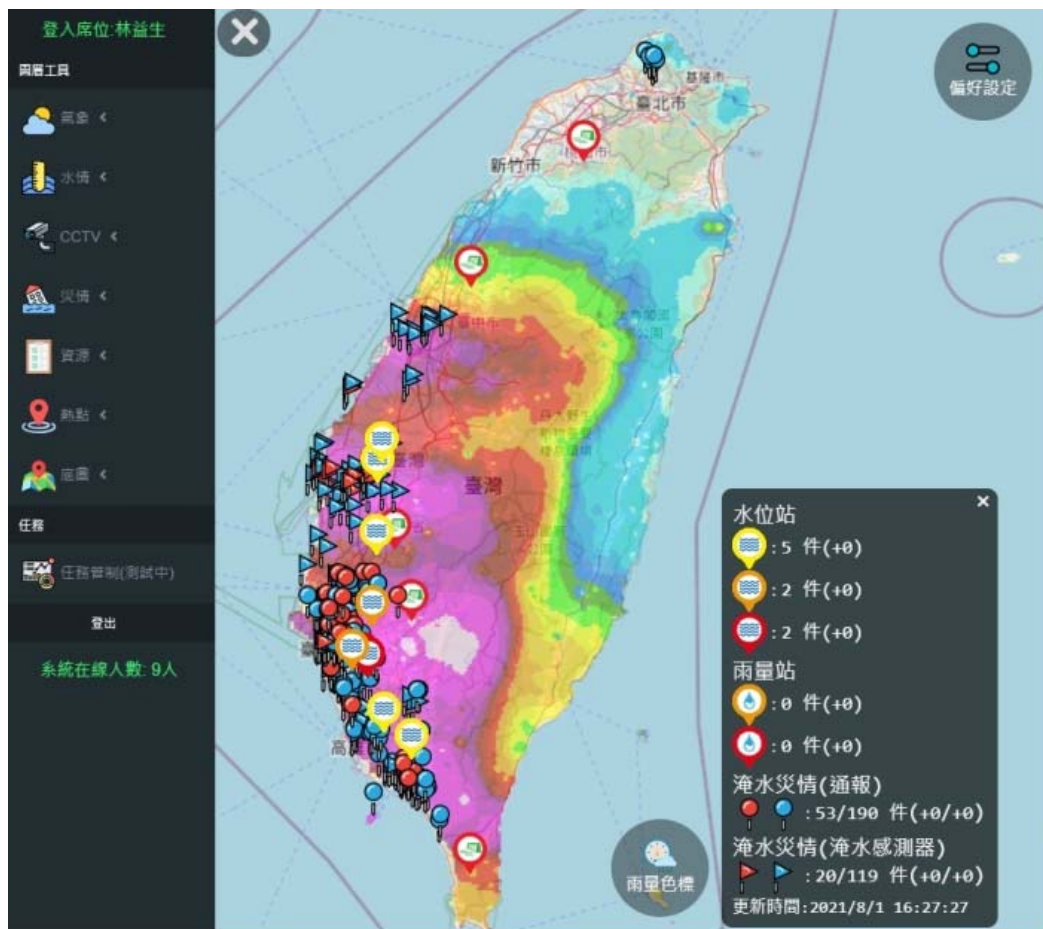
整合災點、水情....地圖化展示

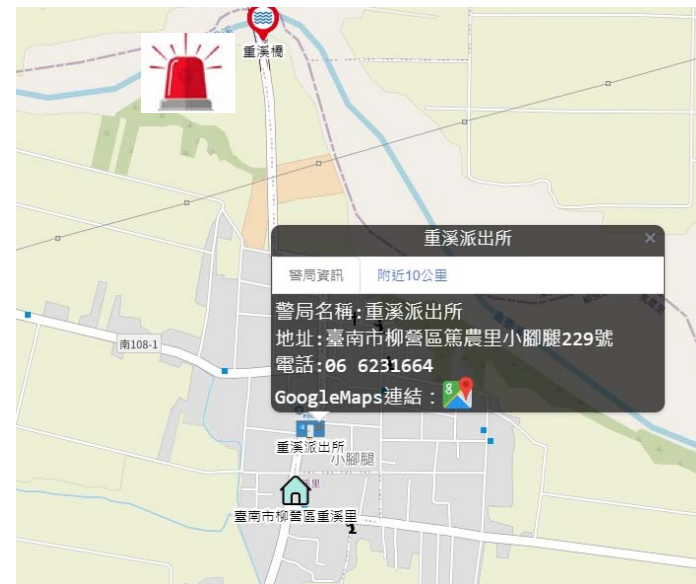
自動帶出鄰近志工、社區、派出所....電話手機

- 700M外有派出所及電話→ 問狀況或請管制交通
- 900M外有水患自主防災社區→ 系統帶出指揮官手機
- 公所災情查報人員手機 (不用怕找不到通訊錄)
- 附近有無社福機構及電話(已註明是否在一樓)
- 附近有無抽水站、滯洪池、抽水機、防汛志工...(通通有手機電話)

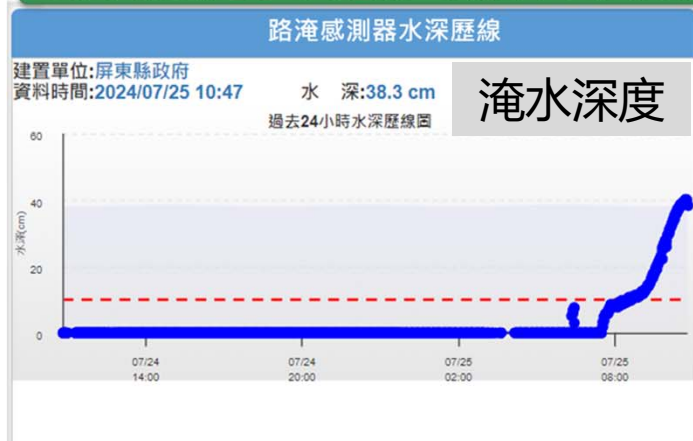
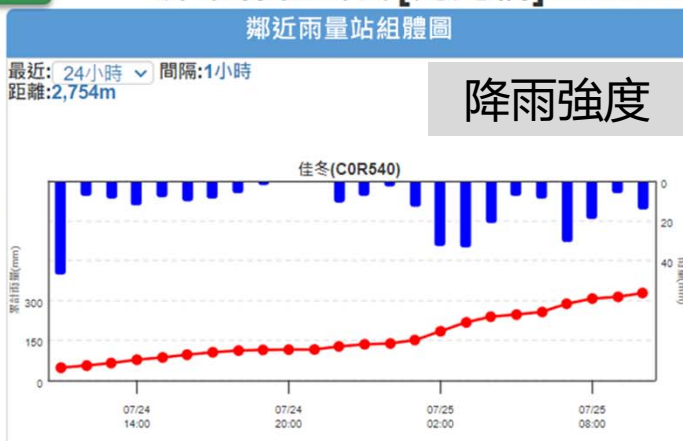
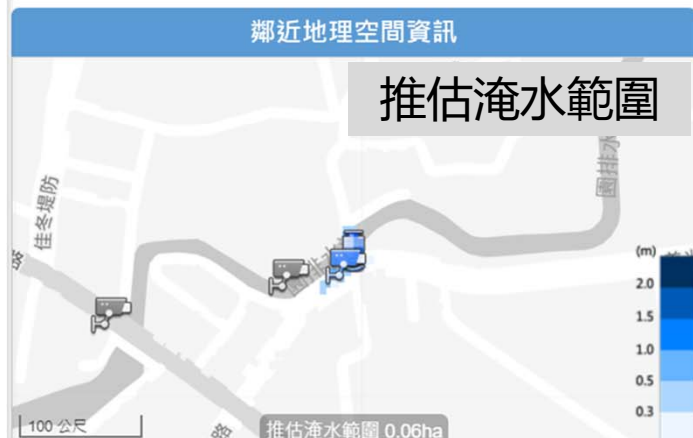
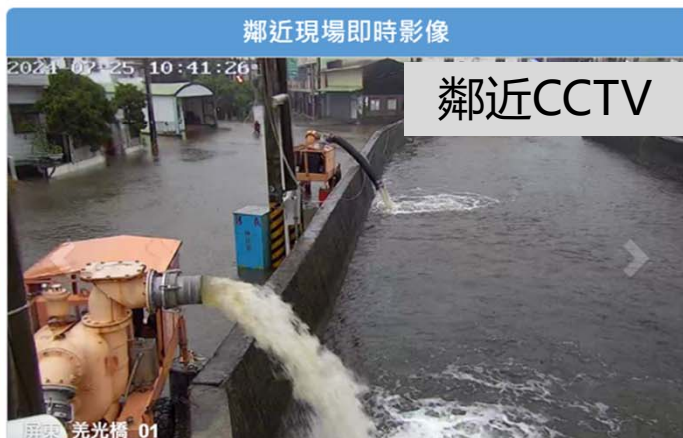
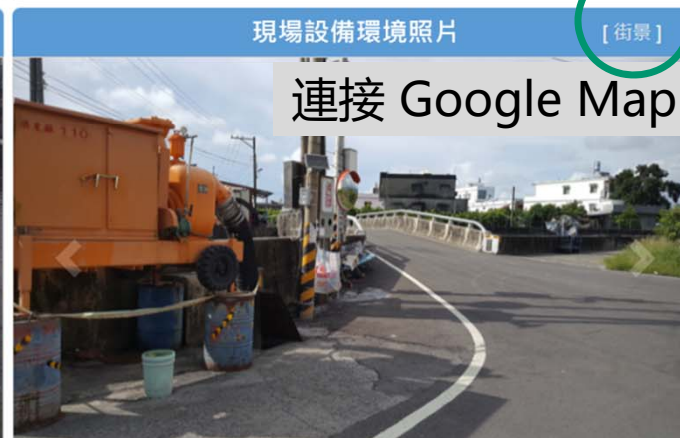
屏東縣佳冬鄉[羌光橋] 查詢時間:2024/07/25 10:48:11

## 凱米颱風淹水感測器整合展示頁面應用

✓資料即時性(3小時內)  
✓突波檢核(與前一筆絕對差值小於50cm)  
✓鄰近雨量站雨量值檢核

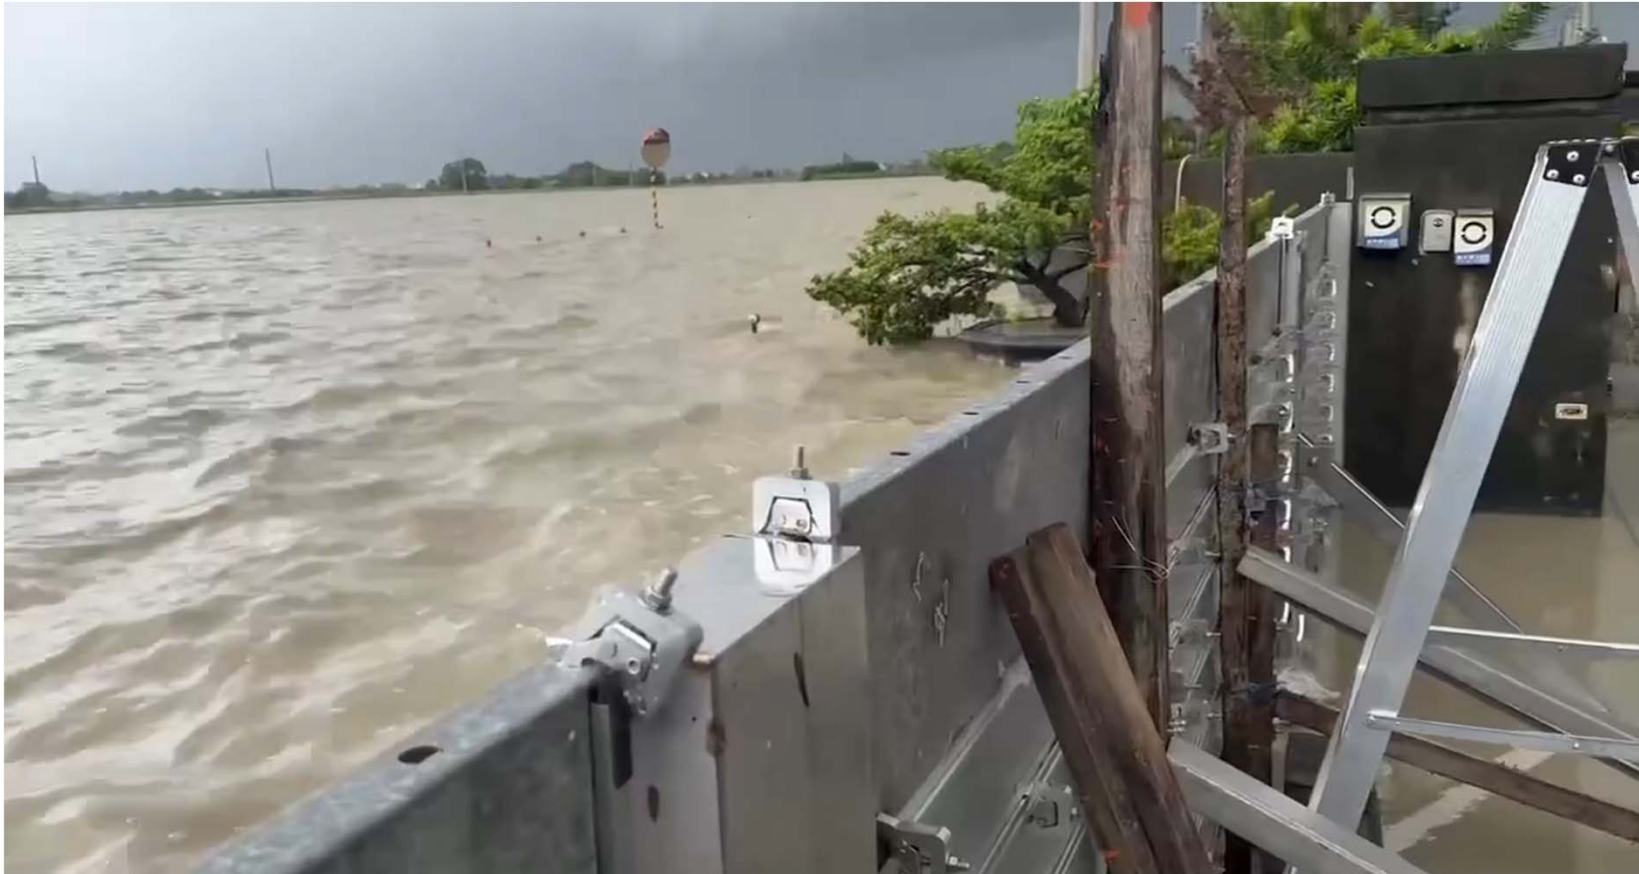
## 113年 凱米颱風 防水擋板有效運用
